华茂欧特 IO-LINK 主站模块与 IO-LINK 传感器通讯异常解决办法

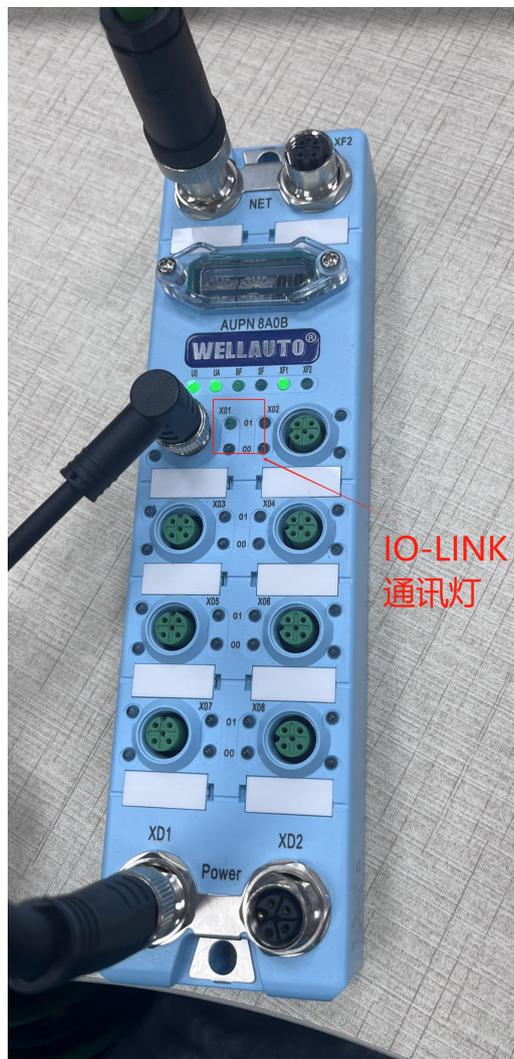
首先，检查 IO-LINK 端口通讯指示灯状态，如果 IO-LINK 指示灯熄灭，如下图所示：

这种情况下，IO-LINK 端口模式配置不对。

解决办法：将 IO-LINK 主站的 IO-LINK 端口设置为 IO-LINK 模式；

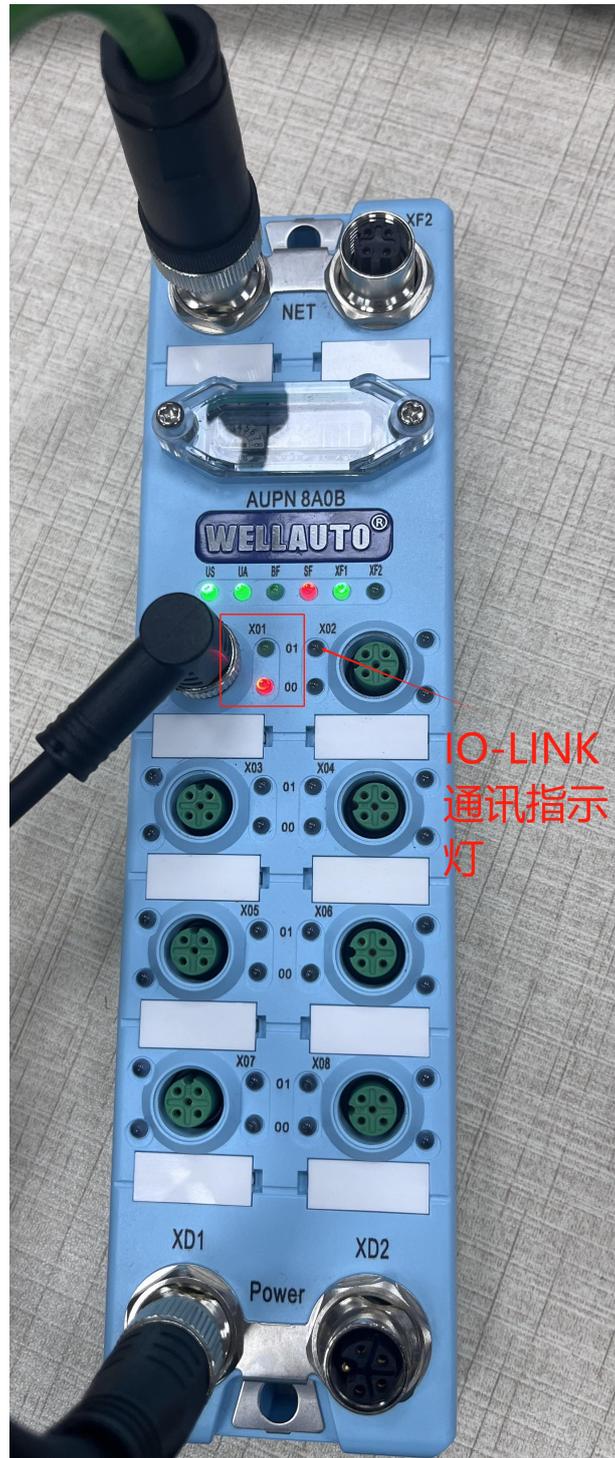
如果 IO-LINK 端口通讯指示灯红灯闪烁，如下图所示：

这种情况下，说明 IO-LINK 输入输出字节配置错误；

解决办法：查看传感器使用手册，确认 IO-LINK 传感器输入输出字节数量，并修改 IO-LINK 主站设备的输入输出组态；

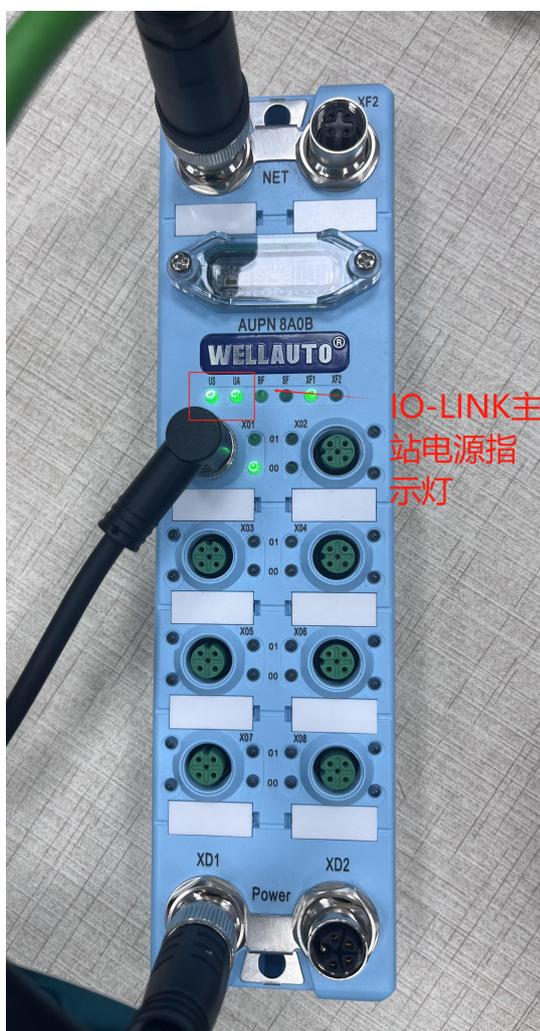
在 IO-LINK 通讯线接触良好的情况下，出现 IO-LINK 传感器的电源灯不亮，请检查 IO-LINK 主站模块的 US 和 UA 供电指示灯是否正常（指示灯见下图），US 和 UA 都正常供电的情况下，IO-LINK 端口才能给传感器进行正常供电。
